## technische Information

Dateiname	2190030I.gtsi
Kamera	TVS500

EG, Ostseite, die 3 Fenster von Süden her gezählt

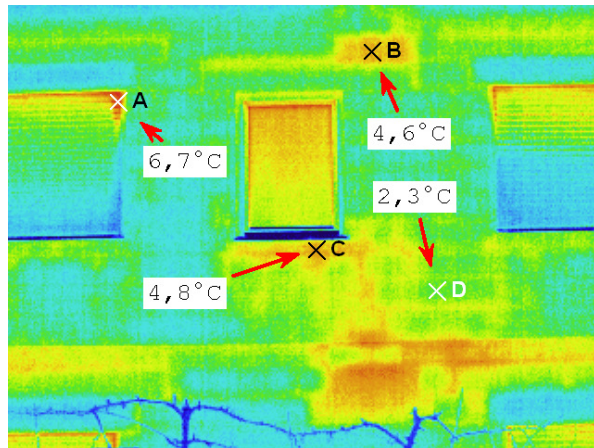
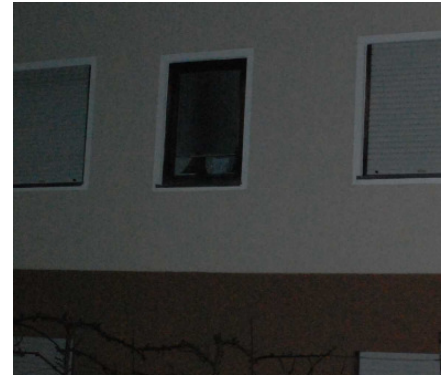
**Starke Wärmeverluste  
an der Decke EG/UG  
und EG/DG**

Diese Aufnahme zeigt das gesamte Ausmaß der Wärmeaustritte in diesem Bereich der Ostwand der Praxis.

Mit 4 Grad Celsius über der Lufttemperatur sind die Messwerte nicht eklatant, aber doch bemerkenswert. Die Ursache für die Wärmeverluste dürfte in der nachträglich eingezogenen Wand liegen, welche den Praxisraum von dem kleinen Labor trennt. Vermutlich wurde diese nachträgliche Wand ohne die fachgerechte Isolierung in die bestehende Außenwand eingebunden.
