technische Information

Dateiname	3040003I.gtsi
Kamera	TVS500

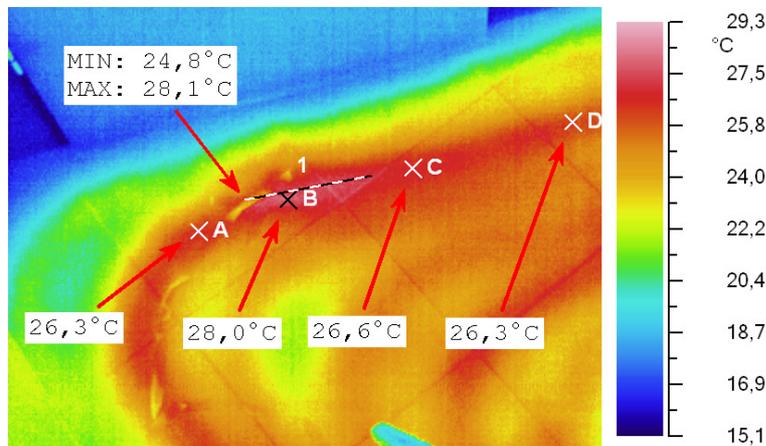
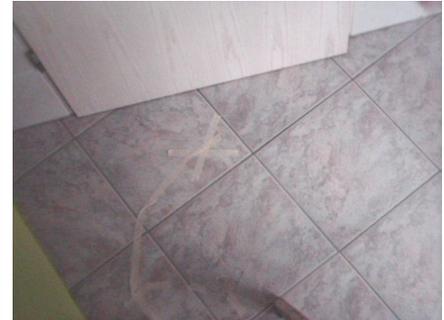
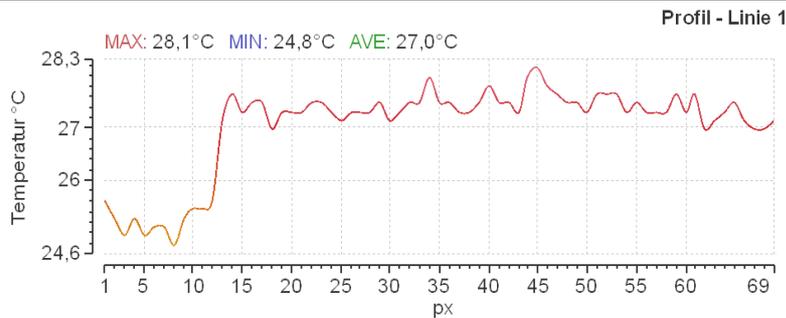
Vermutete Schadstelle
beim Punkt B

Dieselbe Situation wie bei Aufnahme 2, jedoch von einem anderen Standpunkt. Auch hier erkennt man eindeutig die vermutete Schadstelle. Das Profil zeigt zudem, dass ab der Kante des Klebebandes bis zum Ende des Profils die Oberflächentemperatur um ca. 27,5 Grad Celsius pendelt, also eindeutig ein Austritt von Warmwasser vorliegt.

Das austretende Wasser sickert in Fließrichtung „Norden“ und sucht sich vermutlich dann über Risse oder Hohlräume im Estrich den Weg zur Betondecke und von dort den Weg zur Deckenaussparung für die Steigleitungen.
