## technische Information

<b>Dateiname</b>	1140002I.gtsi
<b>Kamera</b>	TVS500

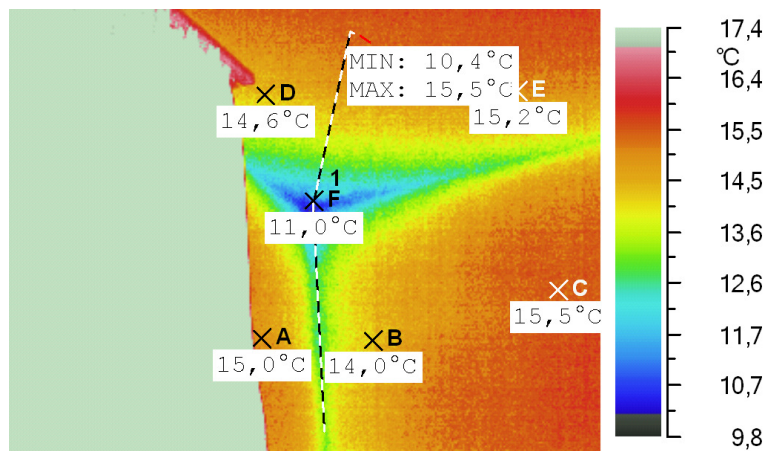
Nord-Ost-Ecke / Decke im Schlafzimmer

**Gefahr der Kondensatbildung**

Die kälteste Stelle im Raum ist an dieser Stelle.

Auch bei einer Außentemperatur von 4 Grad Celsius ist der Taupunkt unterschritten. Bei kälterer Außentemperatur wird die Wandtemperatur noch mehr nach unten gehen; ebenso, wenn durch Nässe an der Außenwand und durch den in Regensburg sehr häufig aus Nordwest wehenden Wind die Wand unter die Lufttemperatur abgekühlt wird (Schlagregen, Schneeschmelze, Nebel etc.).
